NASKAH KAJIAN PENETAPAN
BUNKER COA SAKO

STRUKTUR CAGAR BUDAYA

Dokumen nomor : St-002/TACB-Benteng/2/12/2024

REKOMENDASI
BUNKER COA SAKO
SEBAGAI STRUKTUR CAGAR BUDAYA

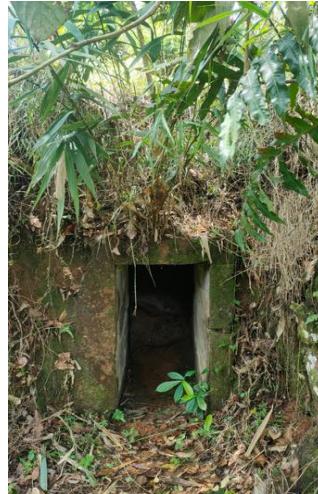
Gambar 1.	Lorong Bunker Coa Sako 1 (Sumber: Data Tim TACB Bengkulu Tengah 2024)
	Bagian kedua adalah ruang utama bunker,

<p>memiliki lebar 264 cm, panjang 553 cm dan tinggi 202 cm. Pada sisi kiri dan kanan dinding dari pintu bunker masing-masing memiliki ukuran panjang 240 cm.</p> <p>Bagian ketiga berada di atas ruang utama bunker. Jarak bagian ketiga dari lorong berukuran 30 cm. Struktur bagian ketiga memiliki ukuran panjang 480 cm, tinggi 30 cm, dan lebar 234 cm.</p> <p>Bagian keempat adalah dua buah cerobong udara yang terletak di atas struktur bagian ketiga. Cerobong udara ini masing-masing berukuran 84 cm dan lebar 32 cm. Bagian atas cerobong adalah persegi dengan panjang tiap sisinya 32 cm dengan ketebalan tepian 6 cm. Ketinggian kedua cerobong tersebut ialah 100 cm. Jarak antara cerobong ke tepian atap bangunan ketiga ialah 70 cm.</p>

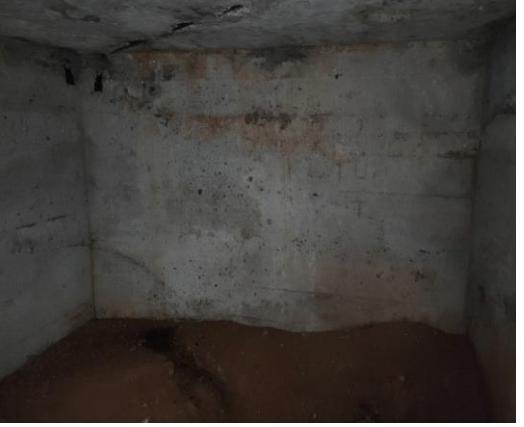
BUNKER COA SAKO 2																
	<p>Bunker Coa Sako 2 berjarak 20 meter ke arah barat dari Bunker Coa Sako 1. Periode pembangunannya sama dengan bunker Coa Sako 1, diperkirakan antara tahun 1943-1945. Material bangunan bunker Coa Sako 2 juga campuran mortar, yaitu pasir, dan kerikil/koral. Secara umum bentuk bunker 2 menyerupai bentuk Bunker 1. memiliki empat bagian yang menyusun struktur bunker.</p> <p>Bagian pertama bunker ialah lorong yang berbentuk persegi panjang menuju ke ruang utama bunker. Bagian langit-langit lorong berbentuk melengkung. Panjang lorong secara keseluruhan 220 cm. Tinggi pintu lorong berukuran 150 cm. Lebar bagian dalam lorong 73 cm. Bagian atas lorong panjang 195 cm.</p> <p>Bagian kedua adalah bagian utama bunker berukuran panjang 553 cm, lebar 264 cm. Pada sisi kiri dan sisi kanan dinding dari pintu bunker masing-masing adalah 240 cm. Tinggi bagian dalam bunker ialah 202 cm.</p> <p>Struktur bagian ketiga berada di atas ruang utama bunker. Jarak struktur bagian ketiga dari lorong berukuran 30 cm. Struktur bagian ketiga memiliki ukuran panjang 480 cm, tinggi 30 cm, dan lebar 234 cm.</p> <p>Bagian keempat adalah dua cerobong udara yang berada di atas struktur bagian ketiga. Dua cerobong udara ini masing-masing berukuran 84 cm dan lebar 32 cm. Bagian atas cerobong adalah bangun persegi dengan panjang tiap sisinya 32 cm dengan ketebalan tepian 6 cm dan tinggi 100 cm. Jarak antara cerobong ke pinggir atap bangunan ketiga ialah 70 cm.</p>

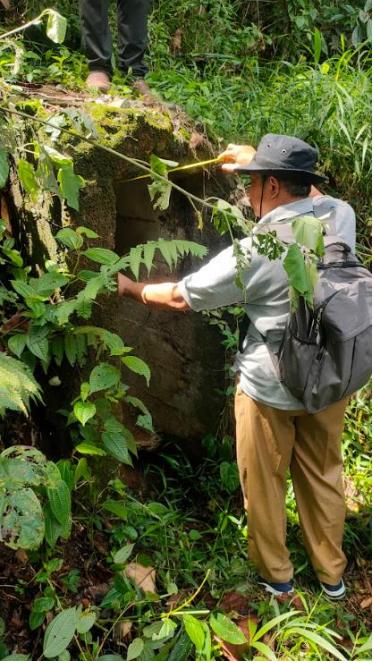
<table><tr> <td>Panjang</td><td>:</td><td>570 cm</td></tr><tr> <td>Lebar</td><td>:</td><td>240 cm</td></tr><tr> <td>Tinggi</td><td>:</td><td>350 cm</td></tr></table>

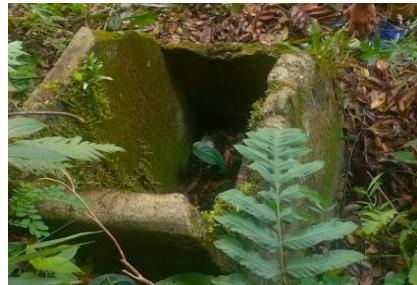
Struktur Bak Penampungan Air			
Bak penampungan air terletak di sisi kiri Bunker Coa Sako 2. Lokasi bak penampungan air berada di perbukitan dan berbatasan dengan hutan lindung.	Panjang	:	107 cm
Bak penampungan air dibuat dari susunan material berbahan mortar, yaitu campuran pasir dan kerikil. Bak penampungan air tersebut memiliki ukuran lebar 77 cm, panjang 107 cm, dan tinggi 94 cm dan tebal dinding 10 cm.	Lebar	:	77 cm
Posisi bak penampungan air saat ini ditumbuhi tanaman merambat. Tidak hanya itu, terdapat pula lumut dan algae yang tumbuh pada sisi permukaan dinding. Beberapa bagian dinding bak penampungan air sudah mulai rusak, terlihat beberapa bagian yang retak dan juga tampak ada yang patah.	Tinggi	:	94 cm
	Ketinggian (mdpl)	:	634 mdpl
	Jarak titik temuan dengan garis pantai	:	> 12 mil

<p>Gambar 4. Bak penampungan air yang terletak di dekat Bunker Coa Sako 2</p> <p>(Sumber: Data Tim TACB Bengkulu Tengah 2024)</p>

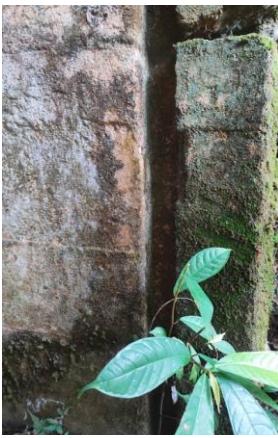
<p>Gambar 5. Bagian sekat pintu lorong sebelah kanan. (Sumber: Data Tim TACB Bengkulu Tengah 2024)</p>

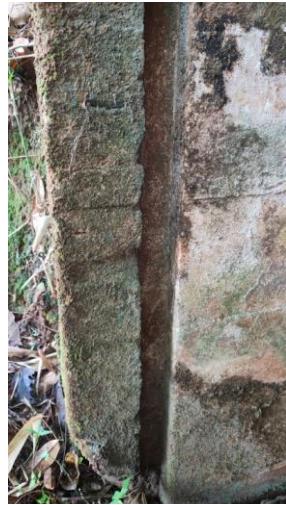
<p>Gambar 6. Bagian sekat pintu lorong sebelah kiri. (Sumber: Data Tim TACB Bengkulu Tengah 2024)</p>	:	<p>Bunker Coa Sako Tanjung Heran atau lebih dikenal masyarakat dengan sebutan Benteng Coa Sako diperkirakan dibangun sekitar 1943-1945. <i>Coa sako</i> sendiri merupakan bahasa Rejang yang berarti tidak disangka. Masyarakat tidak menyangka menemukan benteng di dalam hutan lindung. Secara umum, letak bunker adalah di perbukitan dan berbatasan dengan hutan lindung. Pada batas timur berbatasan dengan Jalan Lintas Bengkulu - Kabupaten Kepahyang. Titik koordinat tengah dari himpunan struktur bunker ialah $3^{\circ}47'50''$ LS dan $102^{\circ}25'26''$ BT.</p> <p>Jumlah struktur yang terhimpun pada lokasi ialah tiga struktur, yaitu 2 (dua) Bunker dan satu bak penampungan air. Material penyusun bunker berbahan semen, pasir, kerikil, dan besi. Teknik pembangunan struktur dilakukan dengan teknik pengecoran.</p> <p>Bunker Coa Sako 1 dan Bunker Coa Sako 2 memiliki bentuk yang sama. Kedua struktur bunker tersebut tersusun atas empat bagian, yaitu pertama yang merupakan bagian lorong pintu masuk, bagian kedua sebagai ruang utama bunker, bagian ketiga yang merupakan bagian struktur yang terletak di atas bagian kedua, bagian keempat adalah dua cerobong udara yang berfungsi sebagai sirkulasi udara di ruang utama bunker.</p> <p>Pada Bunker Coa Sako 1, bagian pertama bunker ialah lorong yang menuju ke ruang utama bunker. Lorong tersebut berbentuk persegi panjang. Bagian atap lorong berbentuk melengkung. Panjang lorong secara keseluruhan ialah 220 cm. Tinggi pintu lorong berukuran 150 cm. Lebar bagian dalam lorong adalah 73 cm. Bagian atas lorong panjang ialah 195 cm.</p> <p>Pada gambar 5. Tampak celah yang menjorok ke dalam pada permukaan dinding lorong di sisi kanan. Selain itu, pada gambar 6, juga terdapat celah yang menjorok ke dalam di sisi kiri lorong. Celah-celah tersebut dipergunakan sebagai tempat pintu kayu yang dipakai untuk menutupi lorong.</p> <p>Selanjutnya, terdapat bagian kedua, yang disebut sebagai bagian utama bunker. Bagian</p>

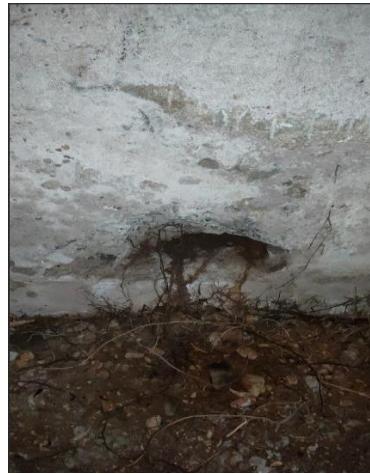
Gambar 7. Salah satu bagian dinding dalam ruang utama Bunker Coa Sako1 yang berlubang
(Sumber: Data Tim TACB Bengkulu Tengah 2024)

ruang utama bunker memiliki lebar 264 cm. Panjang ruang dalam bunker ialah 553 cm. Pada sisi kiri dan sisi kanan dinding dari pintu bunker masing-masing adalah 240 cm. Tinggi bagian dalam bunker ialah 202 cm. Pada bagian dalam ruang utama Bunker Coa Sako 1 terdapat lubang. Lubang tersebut menjadi celah tempat betumbuhnya tanaman-tanaman kecil yang merambat. Oleh karena itu, warna pada lubang tampak lebih gelap dibandingkan dengan permukaan dinding ruang utama Bunker Coa Sako 1.

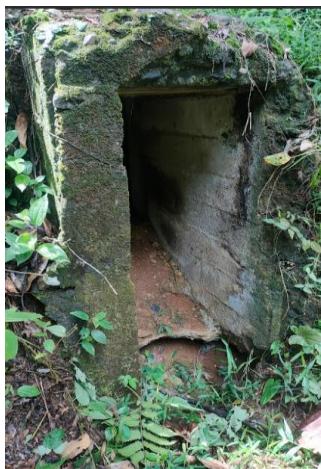
Gambar 8. Pintu Masuk Bunker 2 yang telah dikelilingi oleh tanaman merambat dan gulma.

Struktur Bunker Coa Sako 2 diawali dengan pintu masuk berbentuk lorong yang pada bagian sisinya telah dipenuhi oleh banyak tanaman lumut, gulma, dan tanaman merambat. Bagian pintu masuk menyerupai persegi panjang berukuran 73 cm dan lebar 36 cm. Pada bagian atap lorong tersebut, berbentuk menyerupai lengkungan. Pada sisi kiri dan kanan dinding dalam lorong, tampak garis-garis horizontal sejumlah tujuh garis pada sisi kiri dan tujuh garis pada sisi kanan.

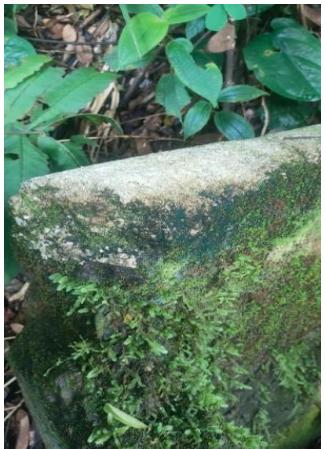
<p>Gambar 18. Salah satu penampang sisi bak penampungan air yang telah ditumbuhgi oleh lumut dan tanaman gulma (Sumber: Data Tim TACB Bengkulu Tengah 2024)</p>	<p>dikelilingi hutan lindung.</p> <p>Pada gambar 16. Tampak bak penampungan air dibuat dari susunan material berbahan campuran pasir, semen, kerikil, dan besi. Berdasarkan hasil pengukuran, diketahui bahwa Bak penampungan air tersebut memiliki ukuran lebar 77 cm, panjang 107 cm, dan tinggi 94 cm. Ukuran lebar tepian bak ialah 10 cm. Pada gambar 17. Tampak adanya ikatan kawat di salah satu sisi permukaan bak penampungan air. Gambar 18. menunjukkan bahwa salah satu bagian bak penampungan air telah patah dan terbelah. Selain itu, beberapa sisi bak penampungan air telah ditumbuhgi oleh lumut dan beberapa tanaman gulma. Akibat ditumbuhgi oleh lumut dan tanaman gulma, maka permukaan bak yang seharusnya berwarna abu-abu muda menjadi berwarna hijau ketuaan.</p> <p>Berdasarkan kajian yang telah dilakukan, maka dapat disimpulkan bahwa bangunan bunker secara keseluruhan berada dalam kondisi utuh dengan persentase 82% utuh. Kerusakan sebagian terjadi karena lubang yang muncul sebanyak 10 % di beberapa sisi ruang utama bunker dan 8 % pada bak penampungan air. Sebagai sebuah bangunan peninggalan yang dapat dipelajari untuk ilmu pengetahuan karena dinilai masih utuh, maka objek Bunker Coa Sako1, Bunker Coa Sako2, dan Bak Penampungan Air dapat menjadi objek yang diusulkan sebagai cagar budaya tingkat Kabupaten di Bengkulu Tengah.</p>

V	CATATAN PENGKAJIAN
	<p>Pihak pengelola dalam hal ini Dinas Pendidikan dan Kebudayaan Kabupaten Bengkulu Tengah:</p> <ol style="list-style-type: none"> 1. Melakukan pendataan ulang untuk melengkapi uraian deskripsi; 2. Melengkapi peta delieniasi untuk mendapatkan keterangan lengkap tentang bunker, bak penampungan air, serta hubungannya satu sama lain; 3. Melakukan pemetaan sebaran dan posisi keletakan maupun orientasi bunker untuk kajian fungsi dan keberadaan bunker dalam hubungannya dengan strategi pertahanan militer; dan 4. Melengkapi foto cagar budaya untuk mendapatkan gambaran lebih jelas kondisi dan posisi Bunker Coa Sako 1, Bunker Coa Sako 2, dan bak penampungan air dengan pola pemukiman penduduk sebagai dasar menetapkan upaya pelestarian.
VI	CATATAN TIM AHLI CAGAR BUDAYA
	<ol style="list-style-type: none"> 1. Melakukan penyusunan zonasi untuk menentukan arah kebijakan pengembangan; 2. Melakukan koordinasi dan kerjasama dengan pemerintah, pemerintah daerah, dan <i>stakeholder</i> untuk melestarikan Bunker Coa Sako; 3. Melakukan penelitian arkeologis untuk mengetahui kondisi terkini Bunker Coa Sako; dan 4. Melaksanakan pemugaran dan pemeliharaan secara berkala untuk mempertahankan kondisi fisik objek.
