NASKAH KAJIAN
PENETAPAN DAN PEMERINGKATAN

JAIL/PENJARA BELANDA

SEBAGAI
BANGUNAN CAGAR BUDAYA

Nomor : BA-001/TACB-KAUR/23/12/2024

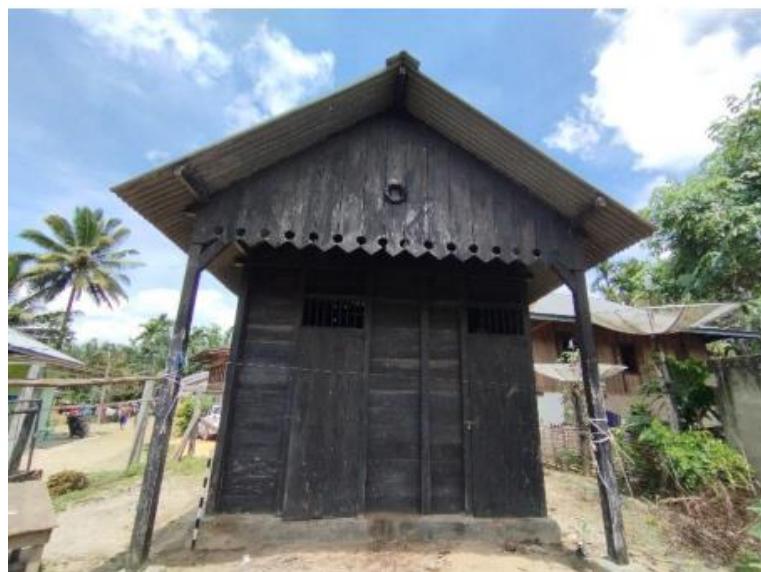
Gambar 1. Tampak depan Jail/Penjara Belanda di Desa Ulak Bandung. (Sumber: BPK VII, 2024)

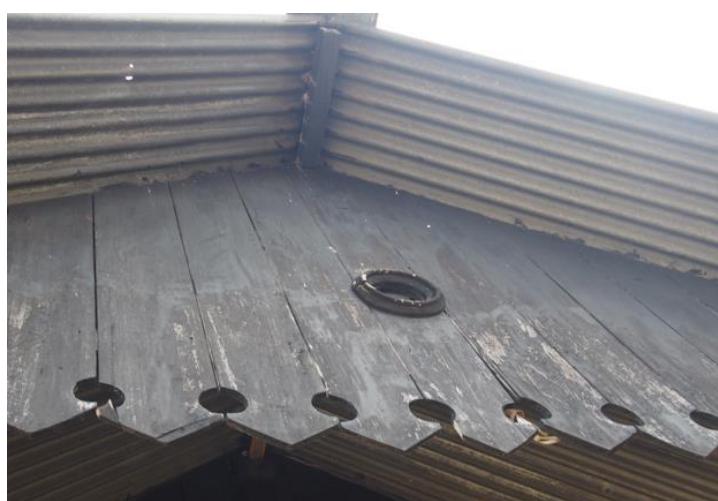
Gambar 6. memperlihatkan bagian bawah atap. Pada bagian bawah atap terdapat papan kayu yang menghias bagian bangunan depan Jail/Penjara Belanda . Tebal papan ialah 4 cm. Papan tersebut diberikan ukiran berornamen geometris dengan bentuk lingkaran dan segitiga menyiku pada bagian ujung papan. Pada bagian tengah papan kayu pada bagian depan bangunan Jail/Penjara Belanda , terdapat hiasan berbentuk cincin yang terbuat dari besi.

Gambar 6. Tampak bagian bawah atap sisi utara Bangunan Jail/Penjara Belanda
(Sumber: TACB Kab. Kaur, 20 September 2024)

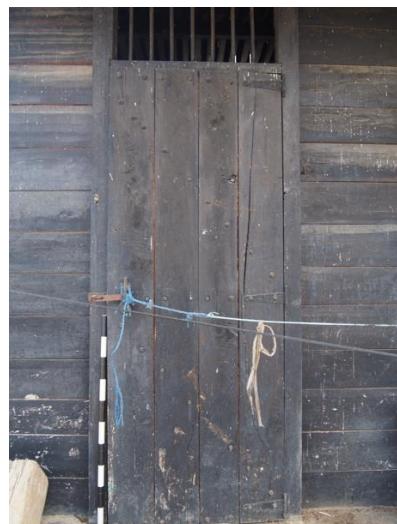
Selanjutnya, tampak pada **gambar 7.** terdapat dua buah pintu pada sisi depan bangunan Jail. Antara pintu pertama dan pintu kedua bangunan memiliki ukuran yang sama. Panjang pintu ialah 218 cm dan lebar 84 cm. Pada bagian atas setiap pintu terdapat celah ventilasi udara yang diberikan teralis berbahan besi.

Gambar 7. Salah satu pintu di sisi utara bangunan Jail/Penjara Belanda
(Sumber: TACB Kab. Kaur, 20 September 2024)

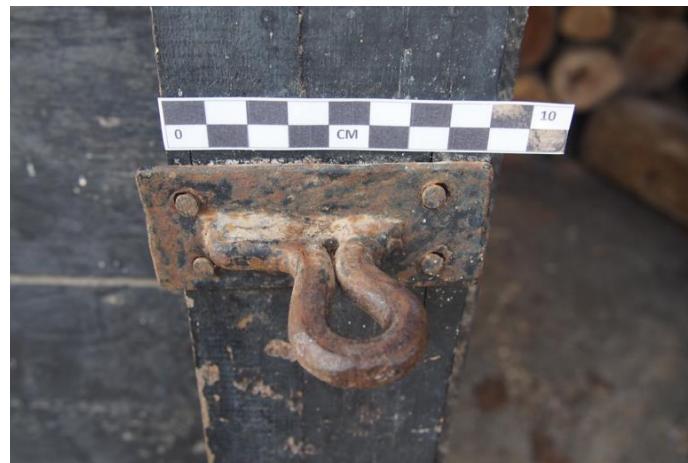
Selanjutnya, tampak pada **gambar 8.** terdapat bagian pengait pintu Jail/Penjara Belanda . Pengait tersebut terbuat dari besi dengan empat baut yang juga terbuat dari besi untuk menguatkannya. Ukuran panjang logam pengait tersebut ialah 9 cm dengan lebar 4 cm. Selanjutnya, pada **gambar 9.** Tampak knop pengait pintu yang juga terbuat dari besi. Ukuran panjang knop pengait tersebut ialah 20 cm x 18 cm.

Gambar 8. Bagian pengait pintu Jail/Penjara Belanda
(Sumber: TACB Kab. Kaur, 20 September 2024)

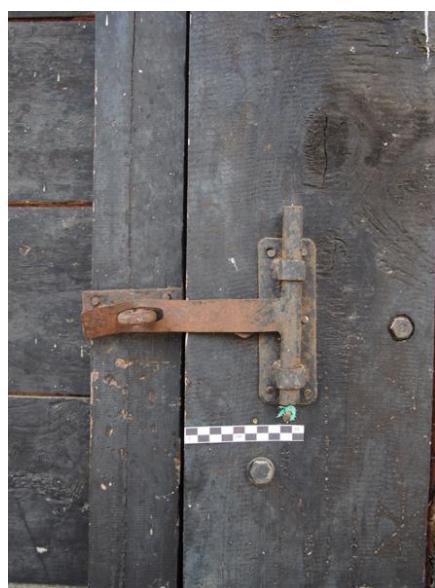
Gambar 9. Bentuk keseluruhan pengait dan knop pengait di pintu
bangunan Jail/Penjara Belanda
(Sumber: TACB Kab. Kaur, 20 September 2024)

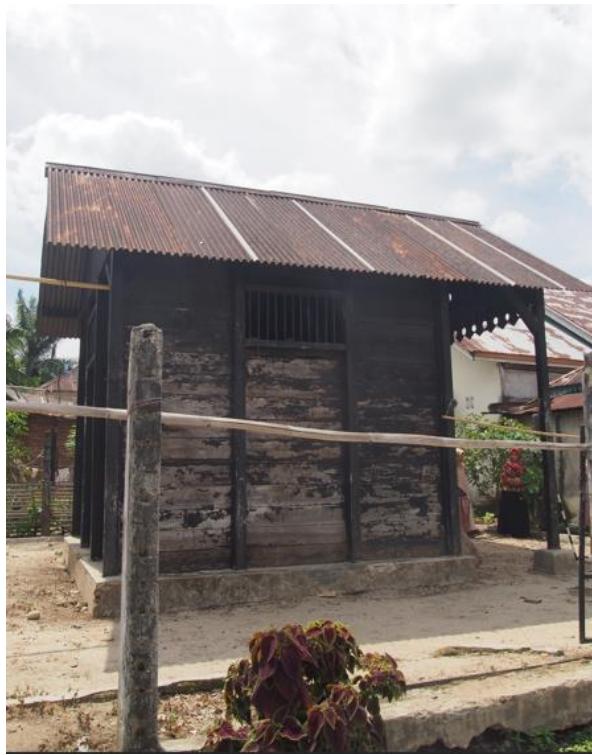
Gambar 10. menunjukkan tampak sisi timur bangunan Jail/Penjara Belanda . Pada dinding sisi timur, sebagaimana tampak pada **gambar 11.** tampak material kayu yang membentuk struktur dinding telah mengelopak karena terkena panas matahari dan reaksi terhadap suhu udara yang lembab. Kayu yang seharusnya berwarna cokelat kegelapan, menjadi mengelopak dan menampakkan warna cokelat muda yang merupakan bagian sisi permukaan di bawah korteks kayu yang mengelopak.

Gambar 10. Tampak bagian sisi timur bangunan Jail/Penjara Belanda
(Sumber: TACB Kab. Kaur, 20 September 2024)

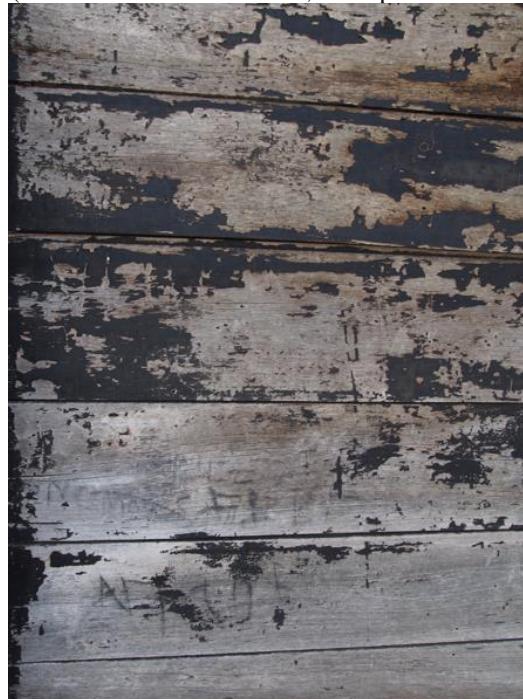
Gambar 11. Tampak material kayu pada
bagian sisi timur bangunan Jail/Penjara Belanda
(Sumber: TACB Kab. Kaur, 20 September 2024)

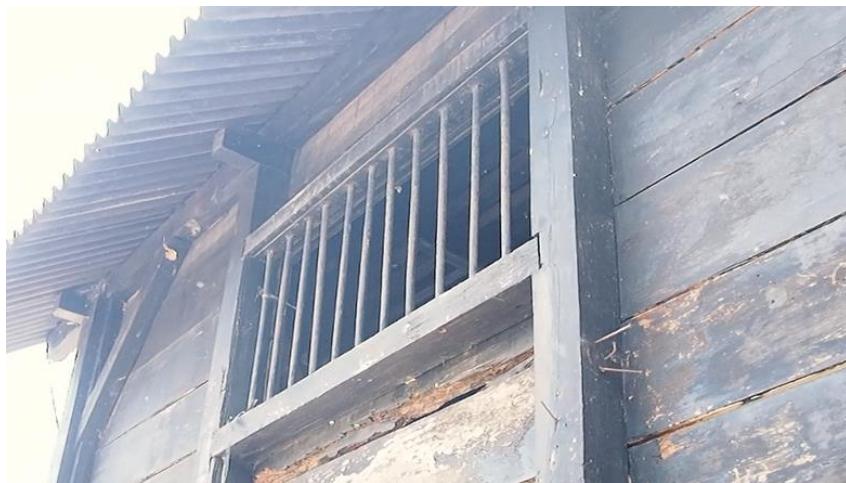
Gambar 12. menunjukkan ventilasi yang terdapat pada sisi timur bangunan Jail. Setiap ventilasi pada bangunan Jail memiliki bentuk dan ukuran yang sama. Ventilasi memiliki bentuk persegi panjang dengan ukuran panjang 112 cm dan lebar 65 cm. Selanjutnya, ventilasi tersebut terdiri atas 11 buah besi yang tersusun secara vertikal.

Gambar 12. Bagian ventilasi yang terdapat di sisi timur bangunan Jail/Penjara Belanda .

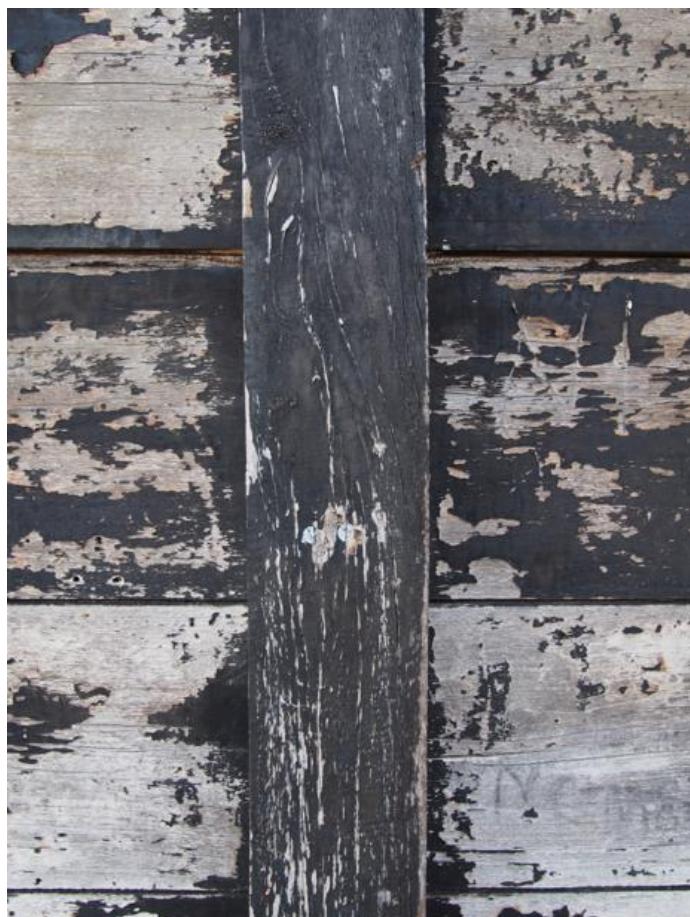
Pada sisi timur bangunan Jail tersebut, tampak terdapat empat tiang yang menyusun struktur sisi timur bangunan. Sebagaimana tampak pada **gambar 13.** tiang memiliki ketebalan 18 cm. Jarak tiang 1 ke tiang 2 (dari selatan ke utara) ialah 106 cm, tiang 2 ke 3 adalah 111 cm, dan tiang 3 ke 4 ialah 106 cm. Jarak antar tiang tersebut juga berlaku pada dinding sisi selatan dan barat bangunan Jail/Penjara Belanda .

Gambar 13. Tiang yang membelah permukaan dinding di sisi timur bangunan Jail/Penjara Belanda .

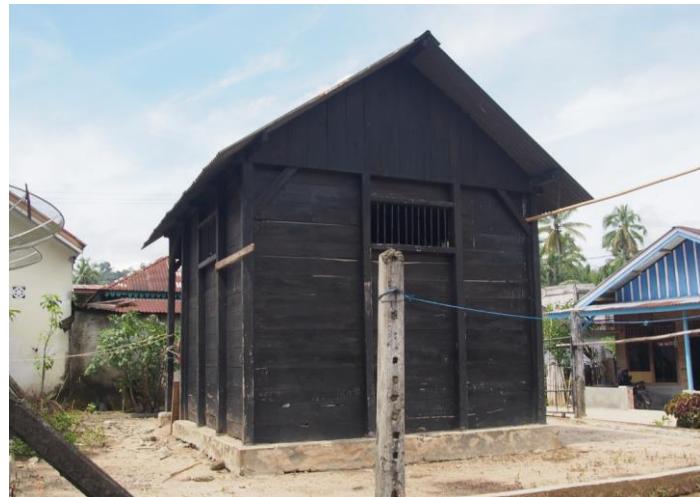
Gambar 14. menunjukkan tampak bagian belakang bangunan Jail yang berada di sisi selatan. Bangunan Jail yang berada di sisi selatan memiliki bentuk dan ukuran yang sama dengan dinding kayu sisi timur bangunan Jail/Penjara Belanda . Namun demikian, kayu dinding bangunan tidak banyak mengelopak seperti kayu pada sisi timur bangunan.

Gambar 14. Tampak bagian sisi belakang (sisi selatan) bangunan Jail/Penjara Belanda

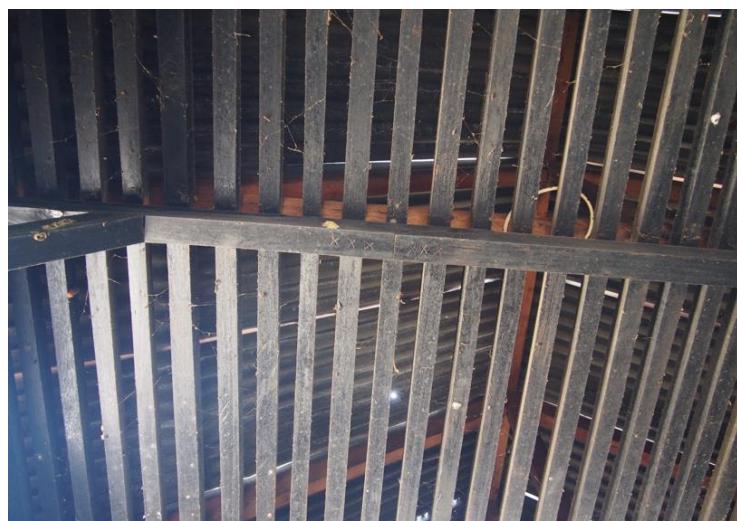
Gambar 15. menunjukkan tampak bagian plafon dalam bangunan Jail/Penjara Belanda . Kepingan kayu tersebut berwarna cokelat gelap dan disusun sejajar memanjang dari utara ke selatan. Antar kepingan kayu terdapat celah berjarak 6 cm yang membuat atap seng tampak dari bawah.

Gambar 15. Tampak bagian plafon bagian dalam bangunan Jail/Penjara Belanda

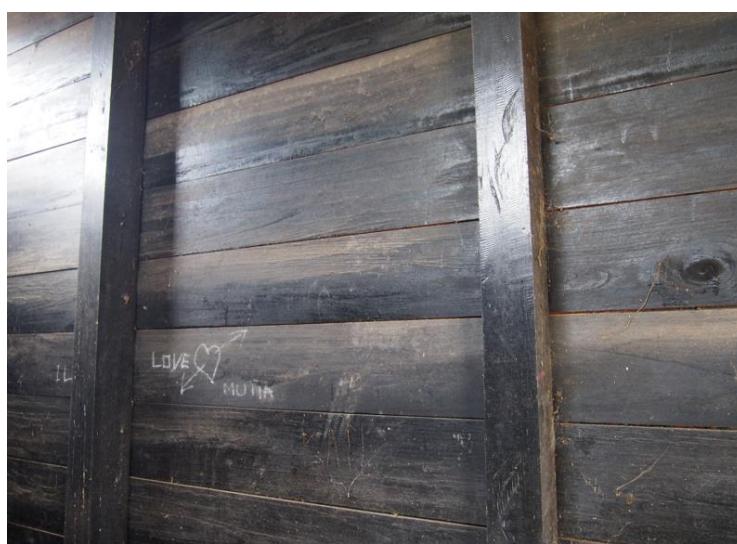
Bagian dalam bangunan Jail dibagi menjadi dua ruang. Ruang 1 berukuran lebih besar dibandingkan dengan ruang 2. Pada **gambar 16.** memperlihatkan dinding dari struktur kayu pada bangunan Jail yang membagi bangunan Jail/Penjara Belanda menjadi dua ruang. Dinding kayu tersebut kini terdapat jejak vandalisme yang dilakukan oleh orang yang tidak bertanggungjawab dalam bentuk coretan cat berwarna putih.

Gambar 16. Tampak dinding bagian dalam bangunan Jail/Penjara Belanda

1. Pemerintah Kabupaten Kaur perlu memberikan papan informasi
2. Segera menunjuk juru pelihara cagar budaya Bangunan Jail/Penjara Belanda .
3. Membuatkan papan plang tanda bahwa bangunan ditetapkan sebagai Cagar Budaya.
4. Perlu adanya sosialisasi mengenai penetapan Jail/Penjara Belanda yang ditetapkan sebagai Bangunan Cagar Budaya kepada masyarakat setempat.
5. Perlu adanya pembuatan prasasti baru yang memberikan informasi valid sesuai dengan naskah rekomendasi yang dihasilkan oleh Tim Ahli Cagar Budaya Kabupaten Kaur.

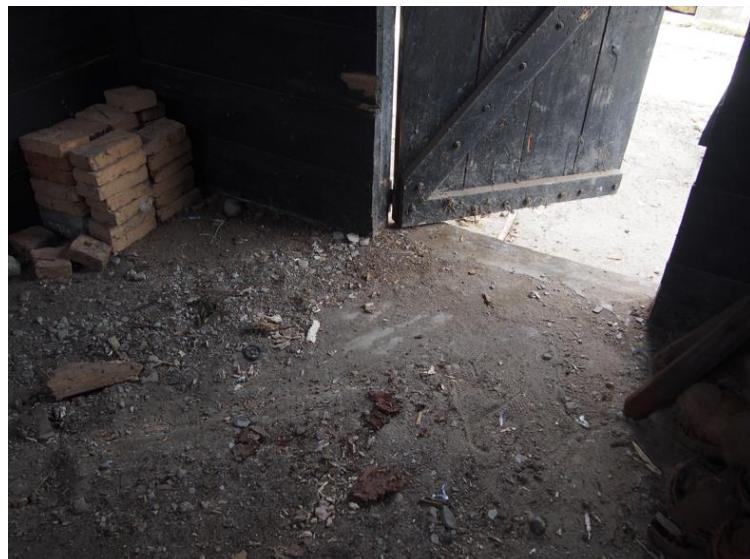
Gambar 17. memperlihatkan lantai bagian dalam ruangan Jail/Penjara Belanda . Lantai terbuat dari campuran pasir dan semen. Kini, sebagian besar permukaan lantai tertutupi dengan debu dan pasir karena tidak ada pemeliharaan terhadap bangunan Jail.

Gambar 17. Tampak lantai bagian dalam bangunan Jail/Penjara Belanda
(Sumber: TACB Kab. Kaur, 20 September 2024)

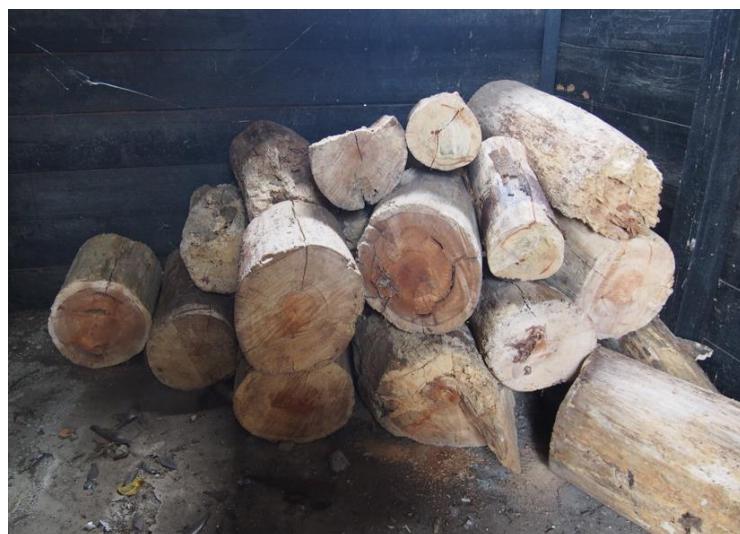
Bagian dalam bangunan Jail kini dipergunakan oleh masyarakat sebagai tempat untuk menyimpan berbagai benda. **Gambar 18.** memperlihatkan tumpukan batang kayu yang kini tersimpan di dalam ruangan bangunan Jail/Penjara Belanda . Selain batang kayu, terdapat pula tumpukan bata.

Gambar 18. Tumpukan potongan batang kayu yang terdapat di dalam ruang bangunan Jail/Penjara Belanda
(Sumber: TACB Kab. Kaur, 20 September 2024)

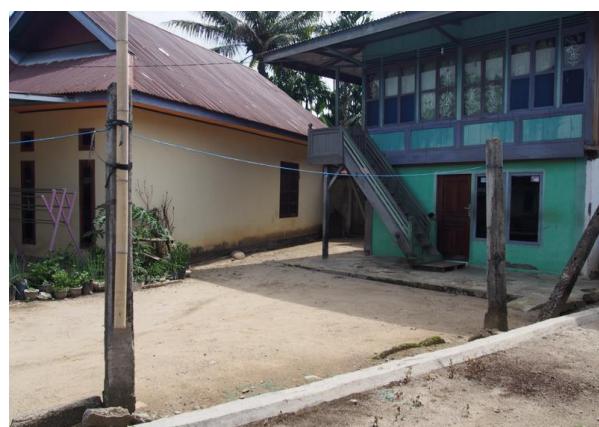
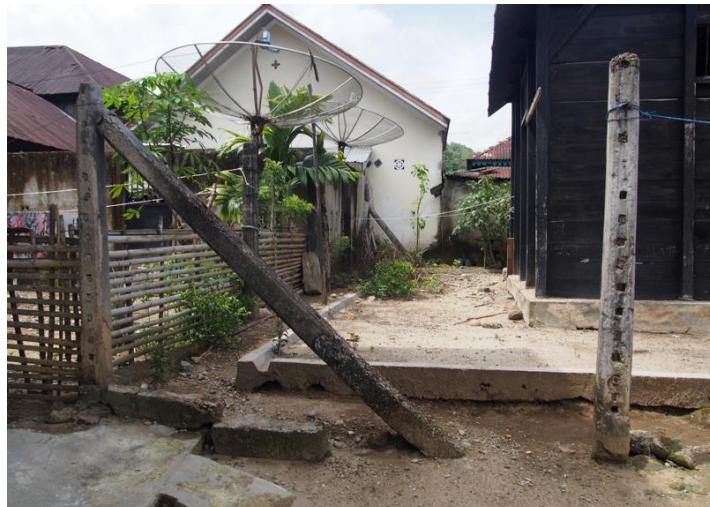
Pada area petak lahan bangunan Jail/Penjara Belanda , terdapat susunan tiang-tiang yang mengelilingi bangunan Jail/Penjara Belanda . Tiang yang mengelilingi bangunan Jail berjumlah 14 buah. Pada sisi timur laut, tenggara, barat daya, dan barat laut, terdapat tiang penopang tambahan yang terletak secara diagonal menempel pada tiang lainnya. **Gambar 18** dan **gambar 19** menunjukkan kondisi tiang yang berada di sekeliling bangunan Jail/Penjara Belanda .

Gambar 19. Area di luar bangunan Jail/Penjara Belanda yang dikelilingi oleh tiang-tiang lama berbahan campuran pasir, semen, dan kerikil
(Sumber: TACB Kab. Kaur, 20 September 2024)

Gambar 19. Tiang-tiang lama lainnya
di sisi barat daya bangunan Jail/Penjara Belanda .
Salah satu tiang tampak menempel pada tiang tegak.
(Sumber: TACB Kab. Kaur, 20 September 2024)

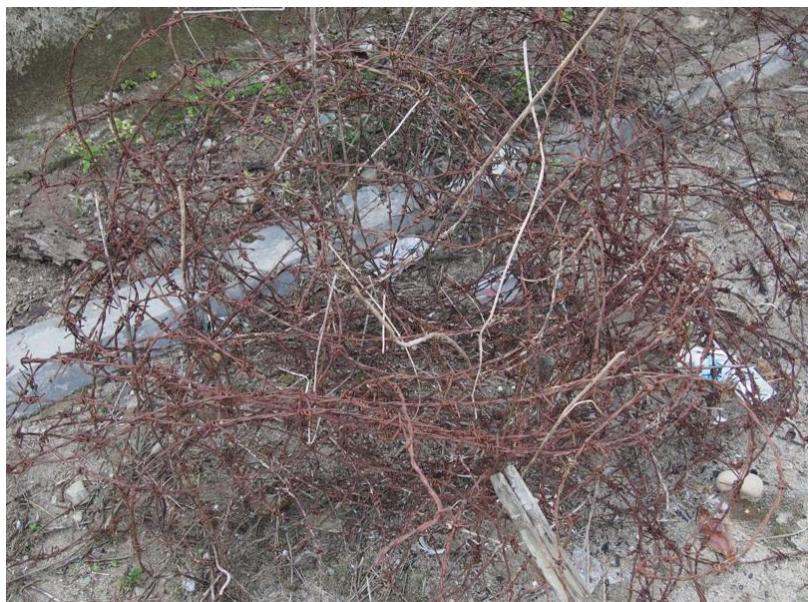
Pada tiang-tiang yang terdapat di sekeliling bangunan Jail, terdapat lubang-lubang yang menjadi tempat bagi kawat. Kawat tersebut kini telah rusak. Sisa kawat terdapat di sisi lahan barat bangunan Jail/Penjara Belanda . Kawat tersebut kini menggulung tidak beraturan dan telah berkarat.

Gambar 20. Kawat pagar yang seharusnya terpasang di tiang-tiang yang mengelilingi bangunan Jail/Penjara Belanda .
(Sumber: TACB Kab. Kaur, 20 September 2024)
